**CEDEX**  
CENTRO DE ESTUDIOS  
Y EXPERIMENTACIÓN  
DE OBRAS PÚBLICAS

## Técnicos del CEDEX inspeccionan las balsas para abastecimiento de agua en las islas de Tenerife, la Palma y el Hierro

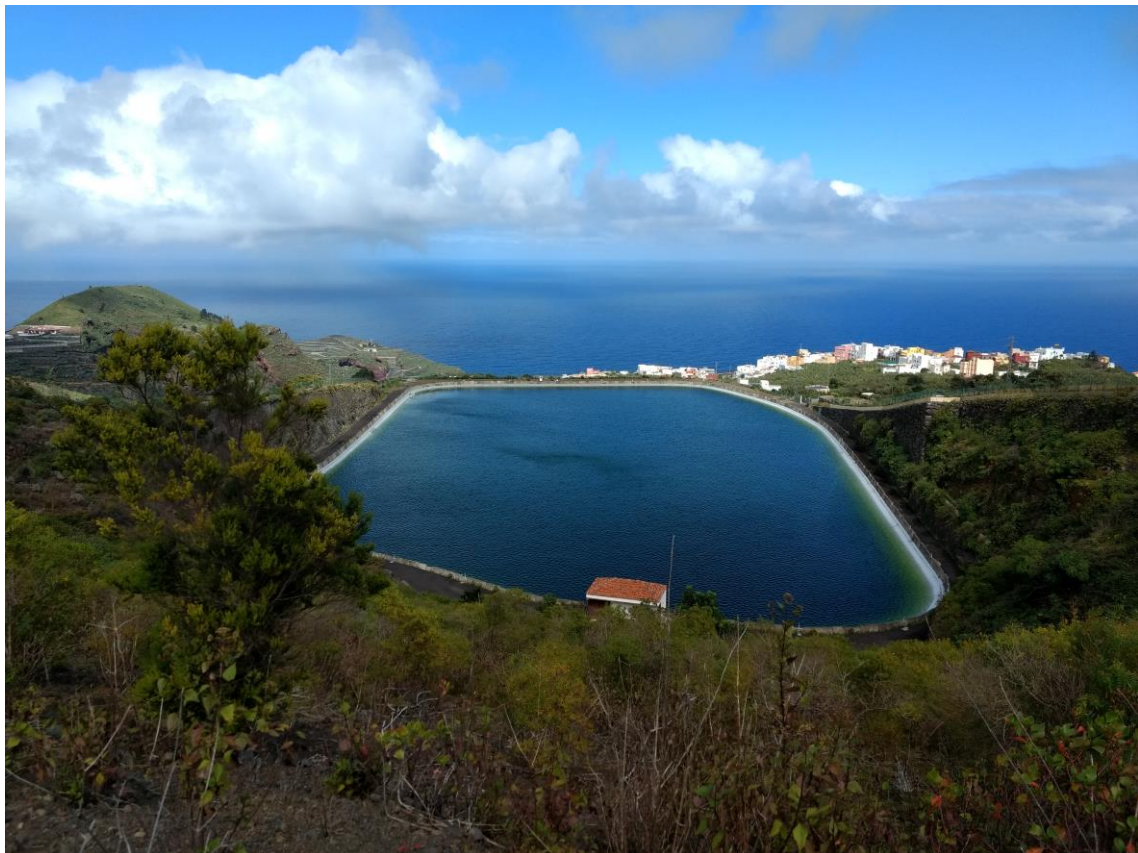
Técnicos del Laboratorio Central de Estructuras y Materiales han realizado la inspección anual de las balsas de almacenamiento de agua, ubicadas en las islas de Tenerife, La Palma y El Hierro. Estos trabajos se engloban dentro del Convenio firmado con la Entidad Pública Empresarial Local Balsas de Tenerife y el Consejo Insular de Aguas de La Palma para la realización de estudios sobre la evolución de las geomembranas poliméricas empleadas en la impermeabilización de balsas en las islas Canarias, así como el estudio y la investigación de este tipo de materiales instalados en un campo experimental creado al efecto.

Los trabajos han incluido la inspección visual de las balsas, evaluación visual del estado de las geomembranas impermeabilizantes y valoración de los resultados obtenidos en inspecciones anteriores con el fin de establecer el plan anual de toma de muestras.

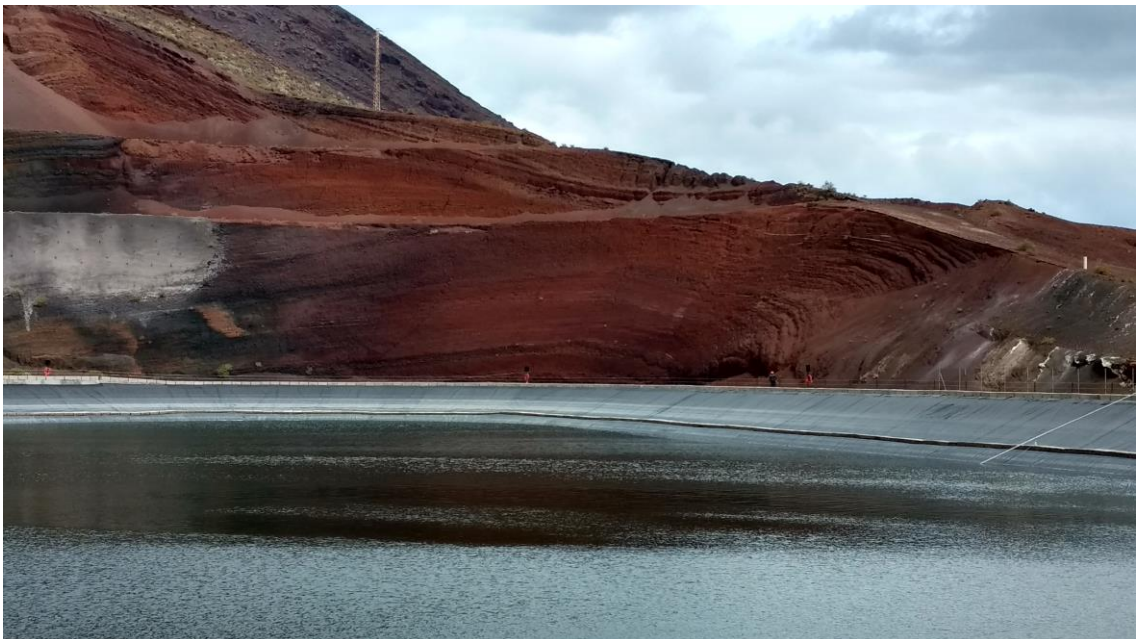
El estudio del comportamiento de las geomembranas impermeabilizantes se realiza en las muestras tomadas en las cuatro orientaciones, norte, sur, este y oeste, así como en tres alturas del talud de la balsa: la zona de coronación, que es la más expuesta a la radiación del sol, principal causa de degradación de estos materiales, la zona intermedia, que es la que está bañada por el agua de forma intermitente y la zona del fondo o próxima al fondo.

Debido al diseño de las balsas y a su situación en el hemisferio norte del planeta, la mayor radiación solar se aprecia en la zona norte de la balsa, en la que el talud está orientado al sur. Por esta razón, los resultados obtenidos en el análisis de las muestras extraídas en esta ubicación ofrecen una información valiosa acerca de la degradación de las geomembranas impermeabilizantes.
